# Observatörsrapport Norge

Bombincident 110722,  
regeringskvarteret Grubbegatan,  
Oslo

Samverkan CBRNE i Stockholms  
län.

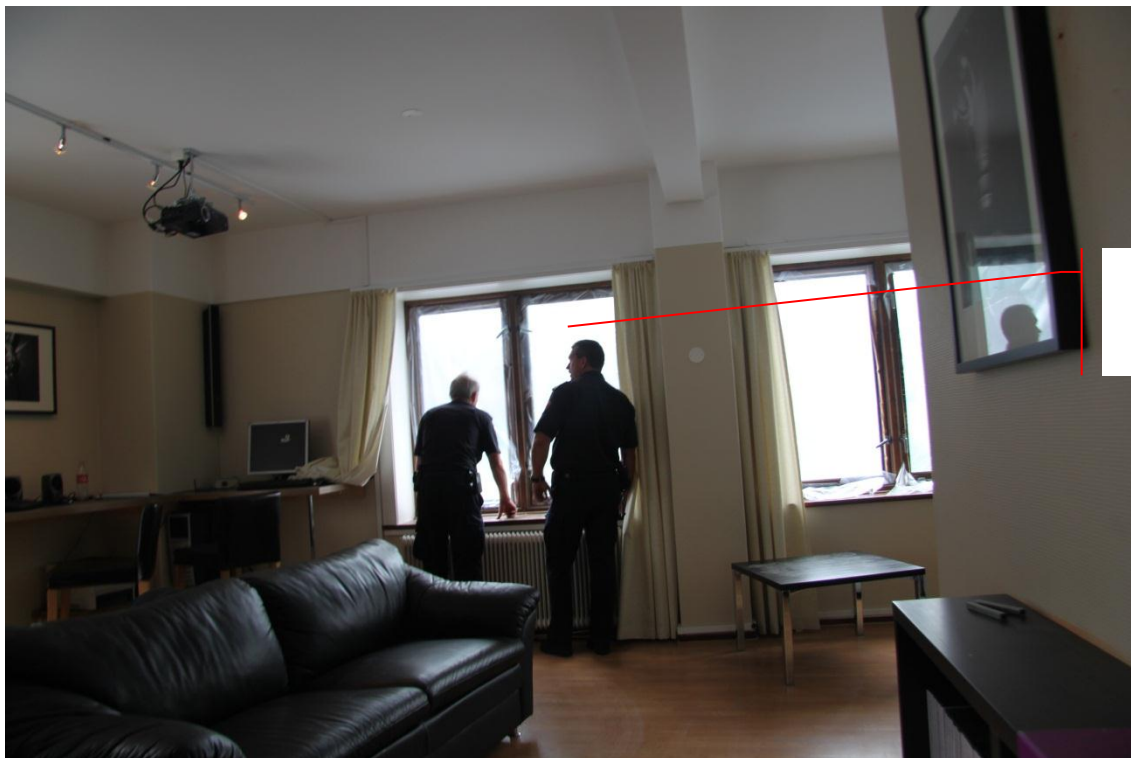
Personalen på Oslo huvudbrandstation ser en ”polisman” med svart huva över ansiktet och dragen pistol springa förbi brandstationen. Personalen sätter sig ner i dagrummet igen för att avsluta kafferasten och tittar samtidigt på Tour De France strax efteråt så briserar bomben. Fönsterrutorna i dagrummet trycks in och motordelar flyger in och landar på golvet. Personalen klarar sig makalöst nog helt utan skador. Man hade under insatsen inga skadade brandmän.

Även fordonen i vagnhallen klara sig helt utan skador trots att portarna tryckets in av tryckvågen.

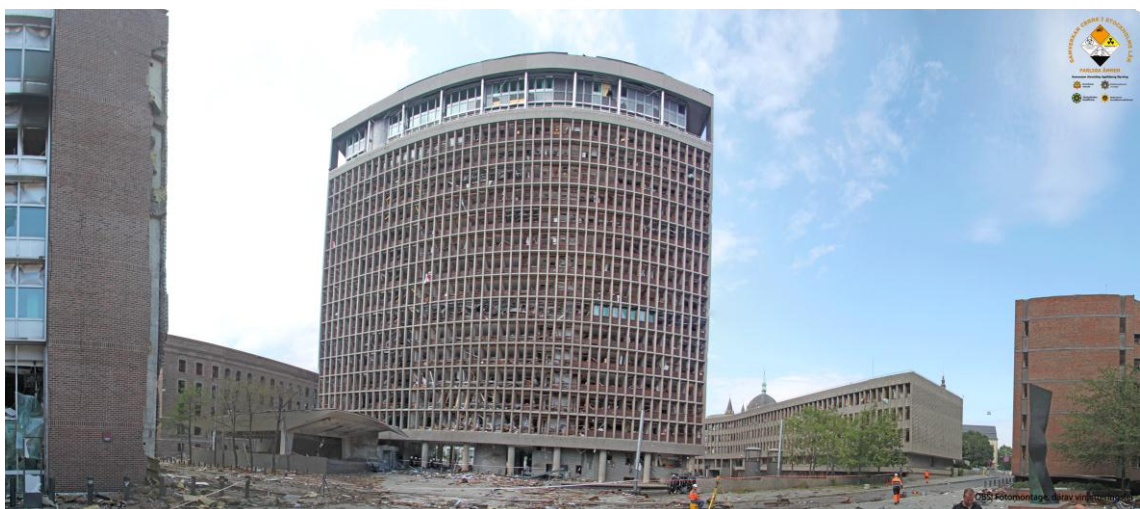
Grubbegatan 42, regeringsbyggnaden framsidan (Obs! fotomontage därav vinjett fel)

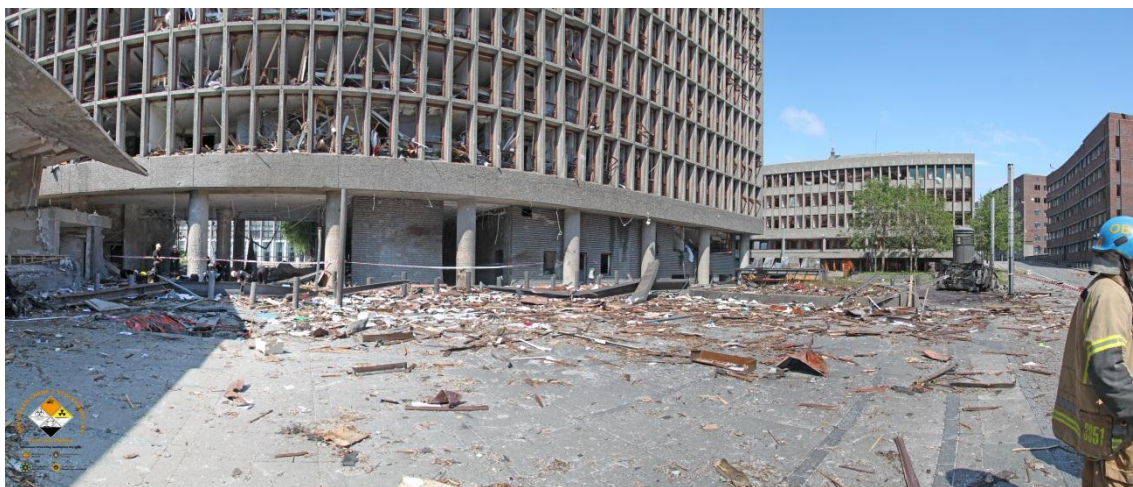
Bombplatsen Grubbegatan 42, entrén till regeringsbyggnaden Huvudbrandstationen till höger i bild

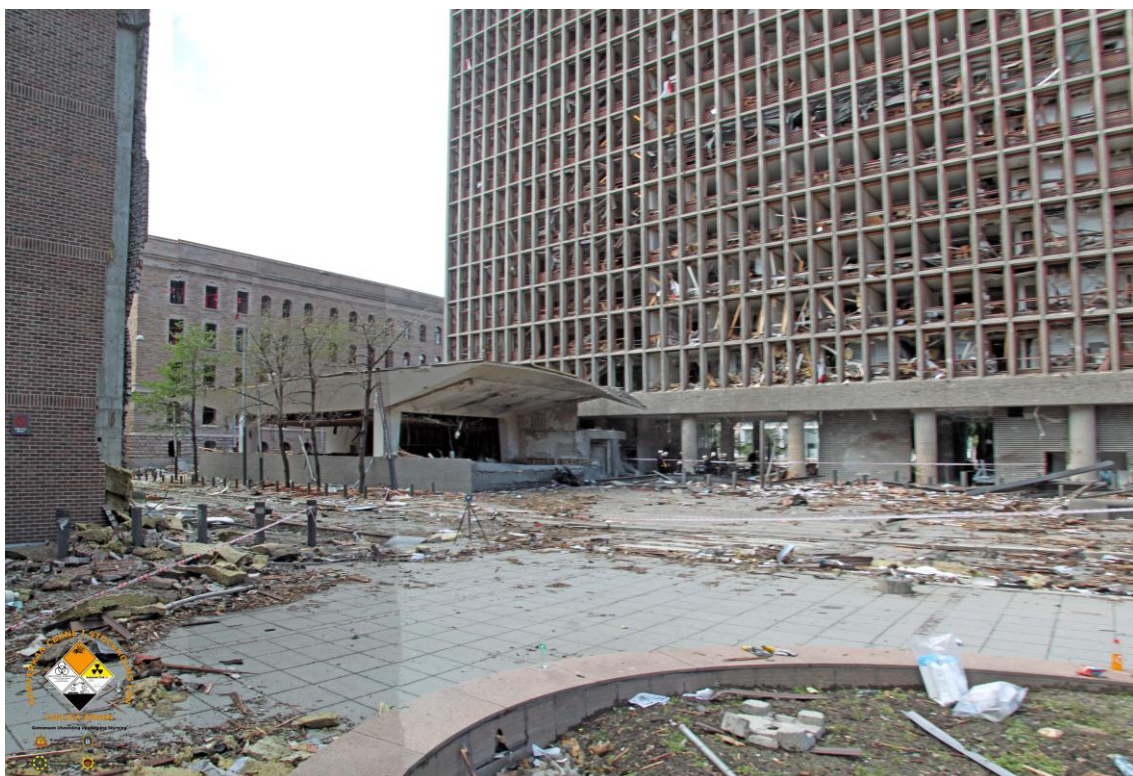
Bomplatsen Grubbegatan 42 sett från Einard Gerhardsens plass

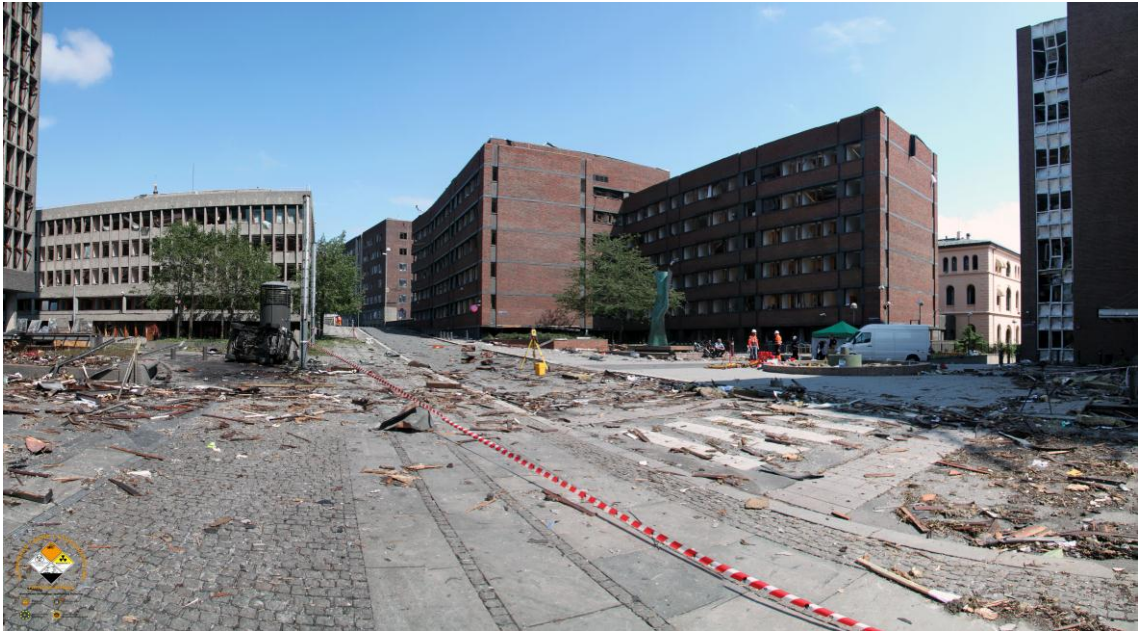
Grubbegatan sedd ifrån bombplatsen mot huvudbrandstationen.

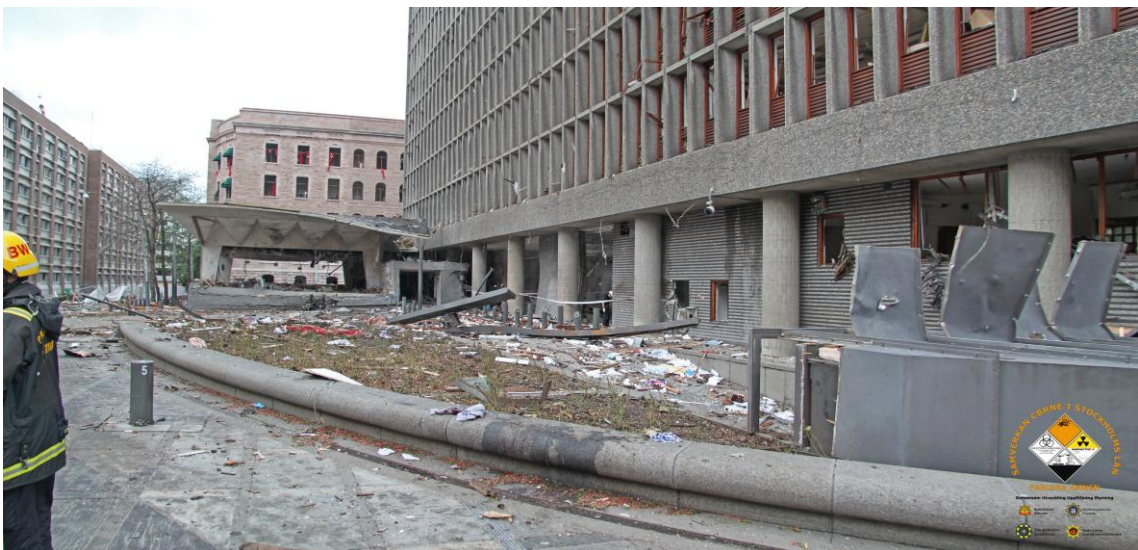
Fasaden Grubbegatan 42

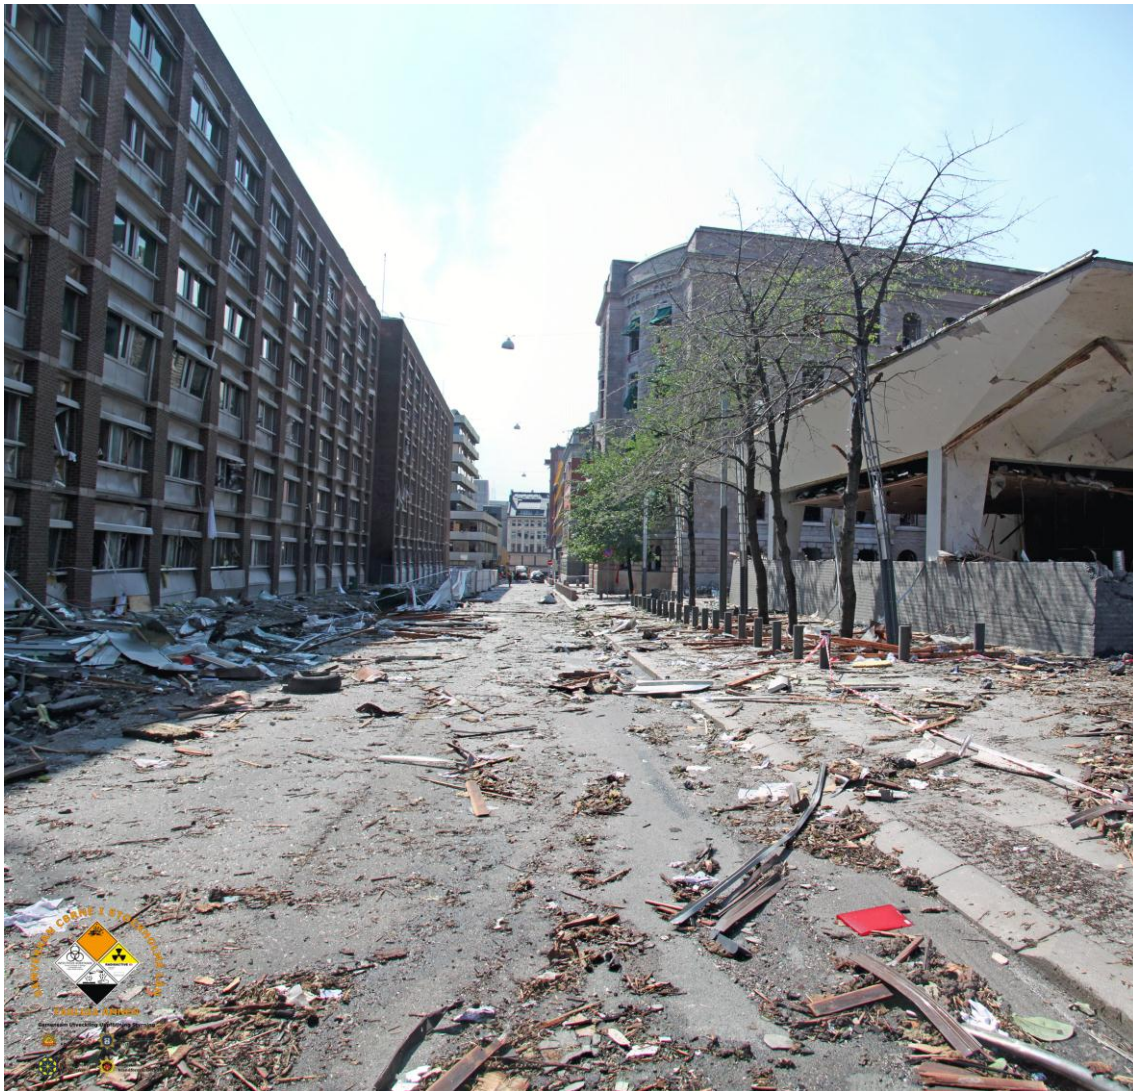
Grubbegatan sedd mot SV, bomplatsen till höger i bild och oljeministeriet till vänster och finansdepartementet snett till höger.

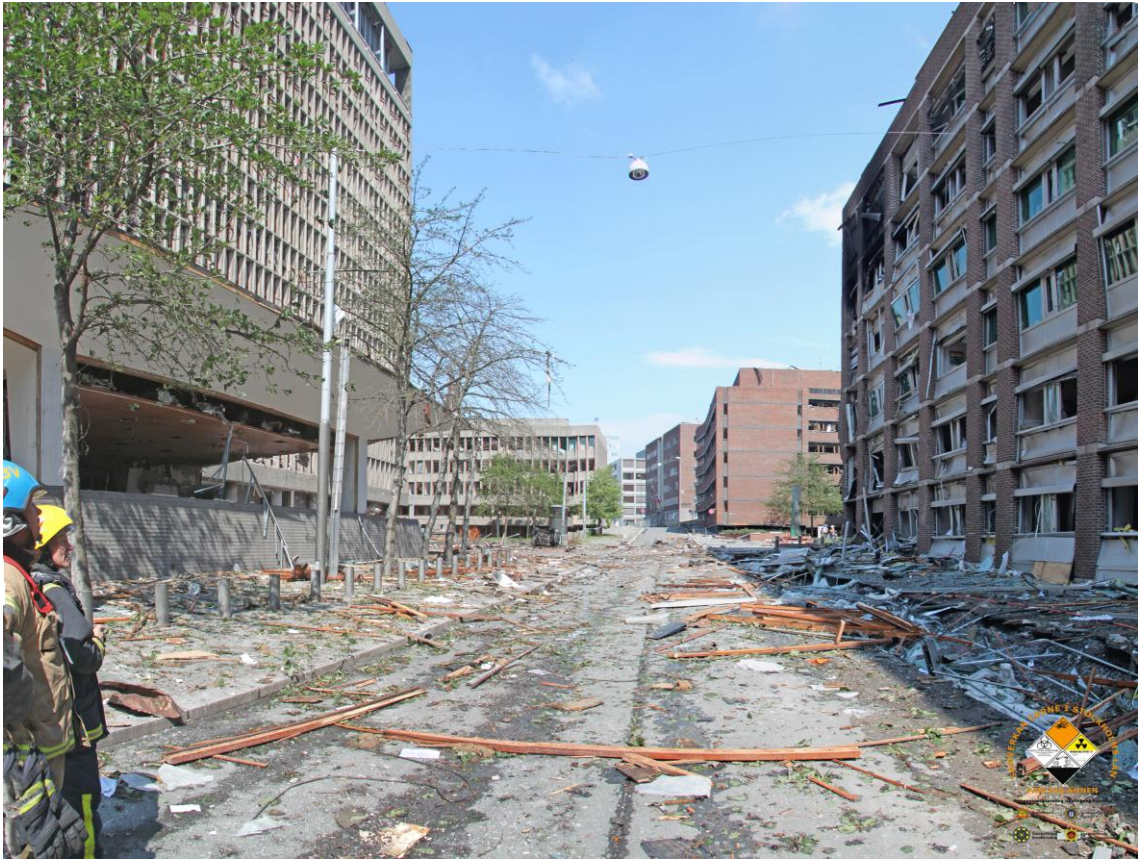
Grubbegatan sedd mot NV, Oljeminsteriet till höger samt huvudbrandstationen i borten ändan av bilden.

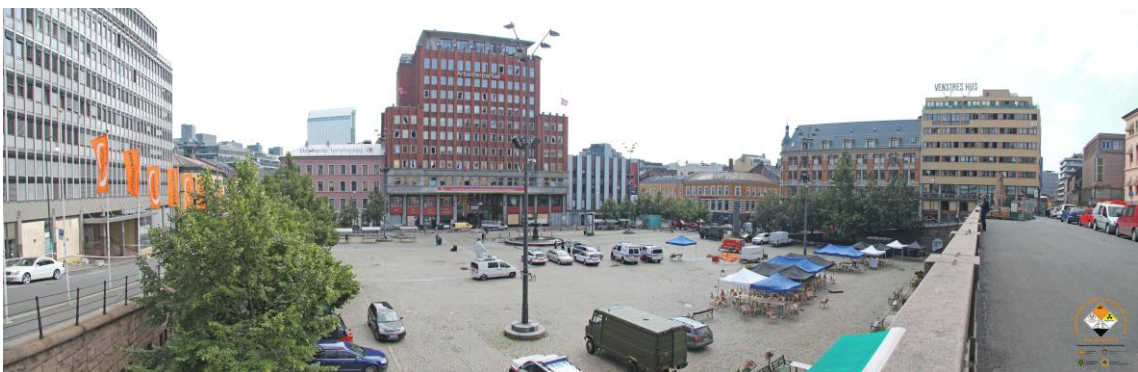
Uppställningsplatsen på Youngstorget med arbetarpartiets byggnad i bakgrunden (som också blev skadad)

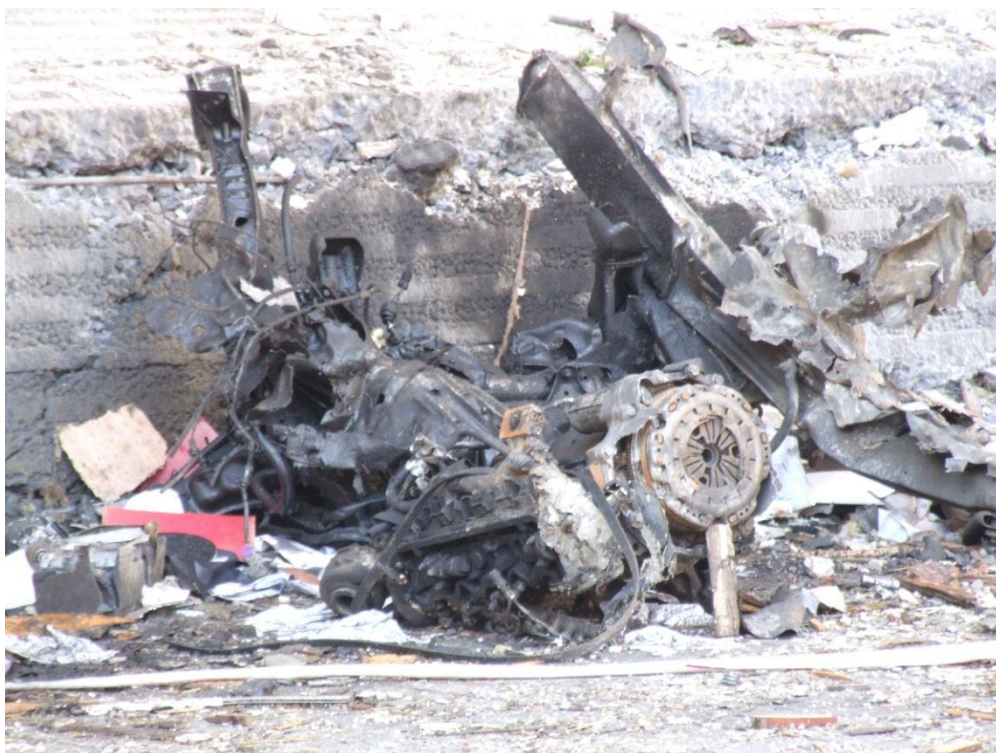
Resterna av bilen

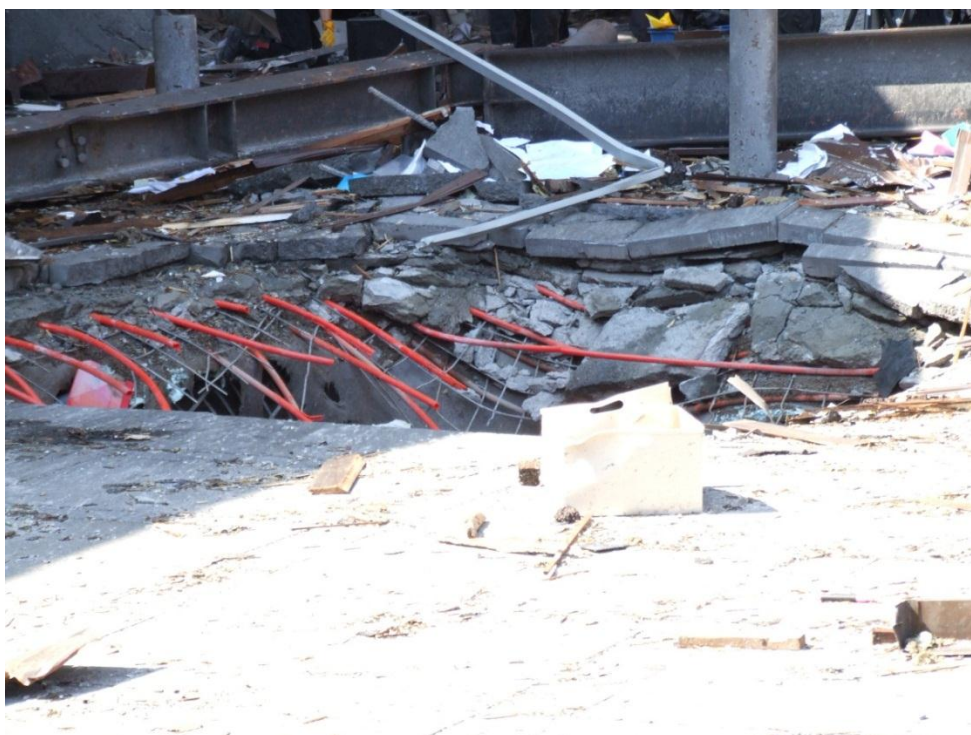
Bombkratern
